阿里山鄉部落原居住地安全初步評估—達邦、特富野部落

莫拉克颱風災後原居住地安全初步評估表

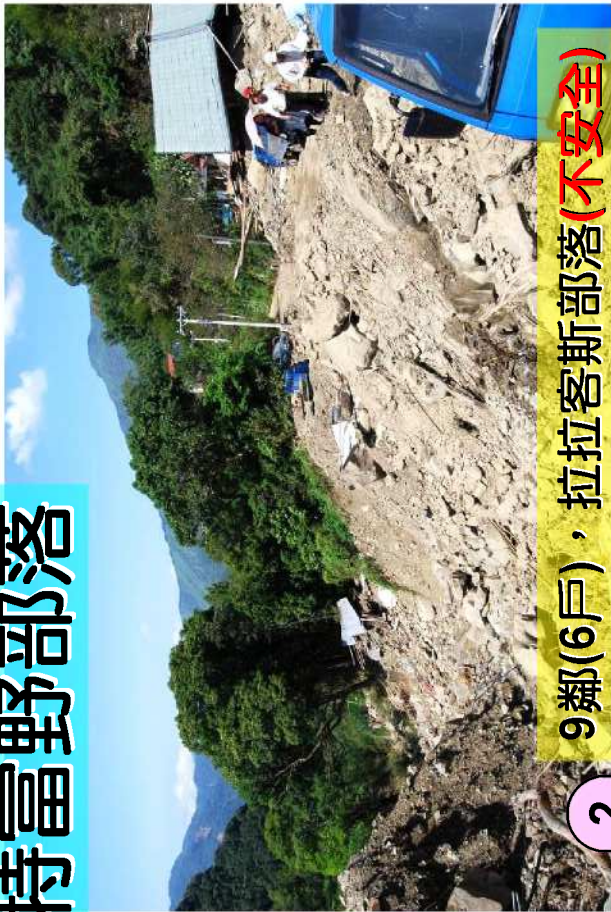
部落臨近之溪流多因上游崩塌發生土石流，影響對外交通。特富野部落東側之拉拉客斯部落區域(9 鄰)，因山崩形成土石流掩埋住家，特富野主要部落東側臨山坡陡崖處(鄰伊利亞那溪，或稱特富野溪)，洪水淘刷岸壁邊坡發生潛移破壞，造成道路、房舍產生龜裂或下陷(9 鄰)。

特富野主要部落居住地尚稱安全，惟東側臨陡崖處，邊坡發生潛移破壞，造成道路、房舍龜裂、下陷(9 鄰)，屬不安全區域，已由縣政府張貼紅色危險標誌。特富野東側拉拉客斯部落區域(9 鄰)，山崩形成土石流掩

2 9鄰(6戶), 拉拉客斯部落(不安全)
(土石流掩埋住家)

1. 特富野拉拉客斯部落區域(9 鄰)、主要部落東側臨陡崖處(9 鄰)等區域，屬不安全範圍，應予搬遷。
2. 達邦國小臨近崩塌地、教師宿舍具潛移破壞跡象，需加強監測以利防災。
3. 達邦村里辦公室受土石流溪流沖刷下方基礎淘空，應停止使用。

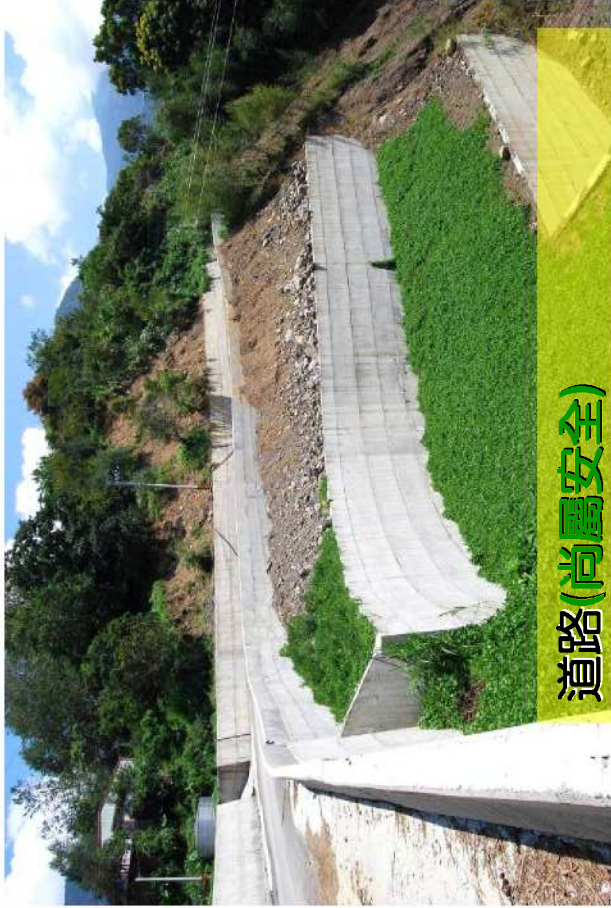
道路(尚屬安全)
(最上層擋土牆變位, 路基下陷)

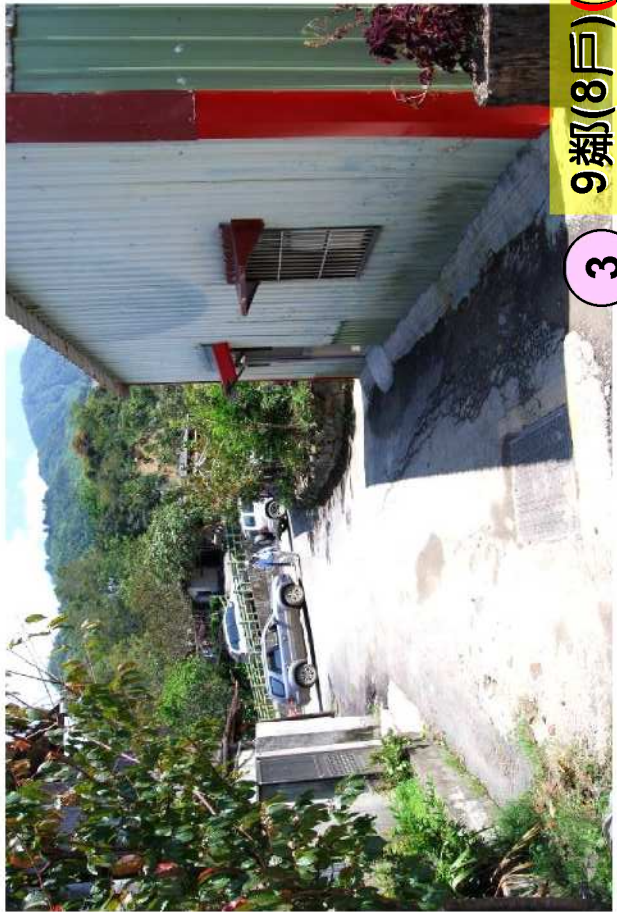
3

9鄰(8戶)(不安全)
(陡崖處邊坡具滑動潛勢)

- (1) 主要部落居住地尚稱安全。
- (2) 拉拉客斯部落區域(9 鄰)，山崩形成土石流掩埋住家，屬不安全區域。
- (3) 主要部落居住地東側臨陡崖處(鄰伊利亞那溪)，邊坡發生潛移破壞，造成道路、房舍產生龜裂、下陷(9 鄰)，屬不安全區域(縣政府紅色危險標誌)。

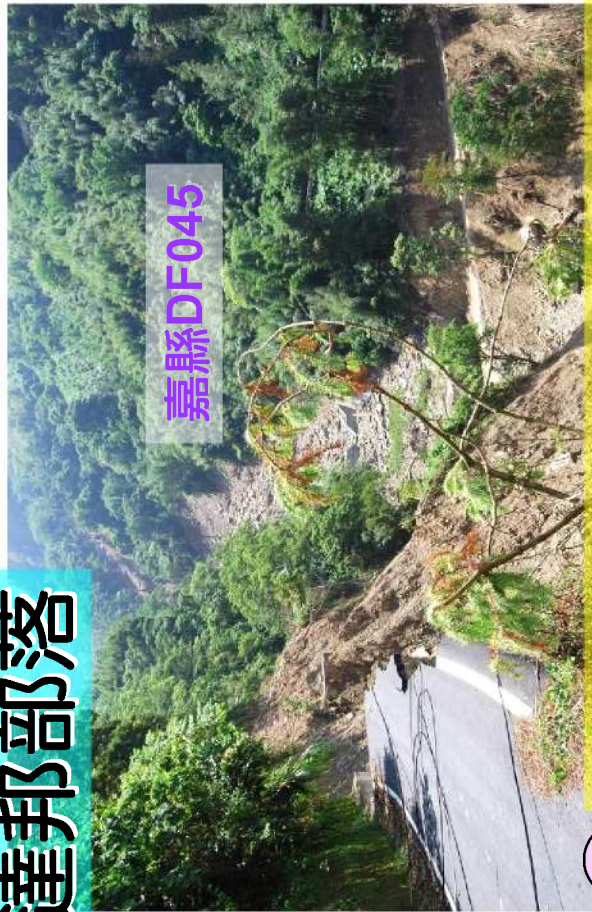
嘉縣DF045

達邦部落東側之 169 縣道，於達邦國小下方位置，因下邊坡趾部受土石流溪流沖刷，邊坡發生弧型滑動，造成道路路基沖毀。國小教師宿舍位於達邦國小下方，臨近下邊坡陡坡處之地坪、圍牆下陷、開裂，另村里辦公室下邊坡趾部受土石流溪流沖刷形成圓弧型滑動，建築物下方基礎已淘空裸露。

2 下邊坡169縣道圓弧型破壞、路基流失

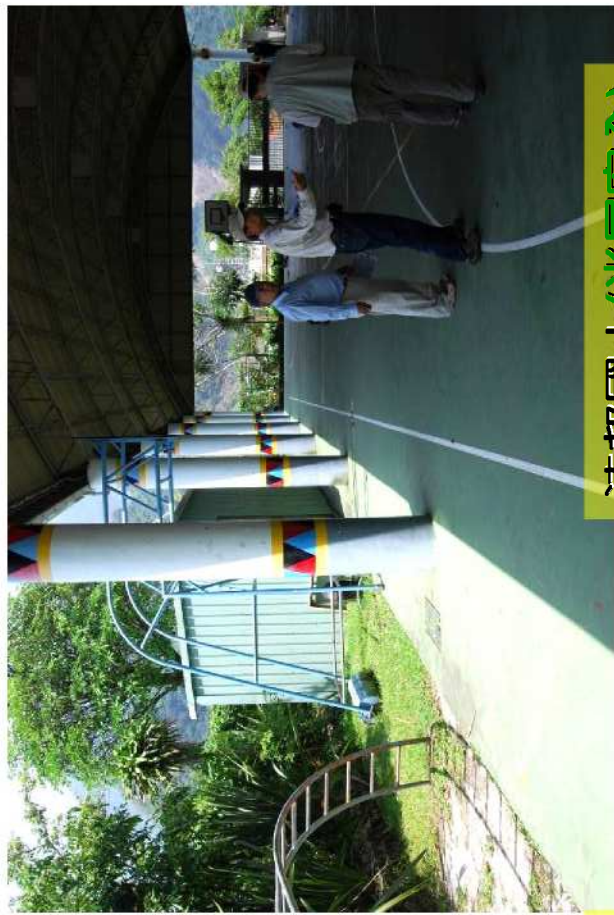
達邦國小(尚屬安全)

- (1) 達邦國小下方之 169 縣道下邊坡趾部受土石流溪流沖刷，邊坡發生圓弧型滑動，造成道路路基沖毀。達邦國小位於邊坡坡頂，初步評估尚屬安全，惟需加強監測以利防災。
- (2) 國小教師宿舍位於達邦國小下方，臨近下邊坡陡坡處之地坪、圍牆下陷、開裂，邊坡具滑動潛勢，應加強監測。
- (3) 村里辦公室下邊坡趾部受土石流溪流沖刷形成圓弧型滑動，建築物下方基礎已淘空，屬不安全範圍。
- (4) 1 鄰住戶臨近邊坡受逕流沖刷局部崩落，應予治理，避免災害擴大。

(1) 達邦國小臨近崩塌地、教師宿舍具滑動潛勢，需加強監測以利防災。

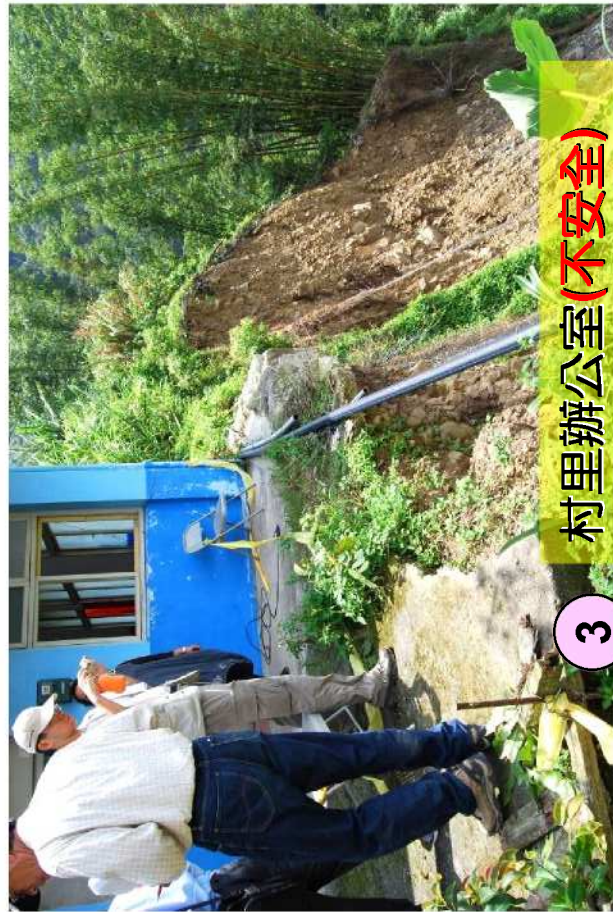
3 村里辦公室(不安全)
(河流淘刷、地基流失)

(2) 村里辦公室受土石流溪流沖刷形成圓弧型滑動，建築物下方基礎已淘空，屬不安全範圍。

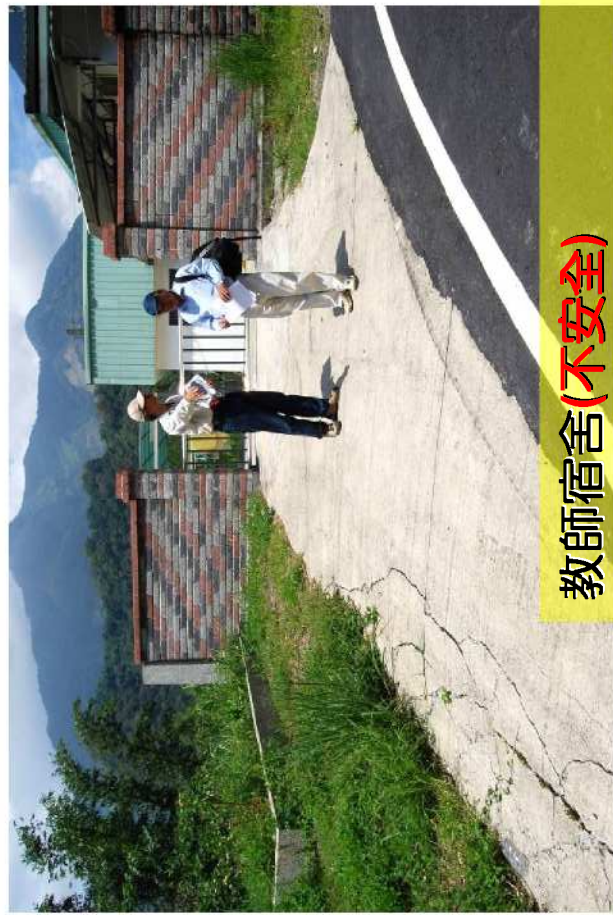
達邦主要部落居住地尚稱安全，惟東側臨土石流溪流，造成 169 縣道路基崩塌流失、教師宿舍下邊坡具滑動潛勢、村里辦公室下邊坡沖刷崩落及基礎淘空，皆屬不安全區域。

教師宿舍(不安全)
(邊坡具滑動潛勢、地坪龜裂)
