阿里山鄉部落原居住地安全初步評估—里佳部落

莫拉克颱風災後原居住地安全初步評估表

評估地點： 里佳 評估日期： 98.09.11

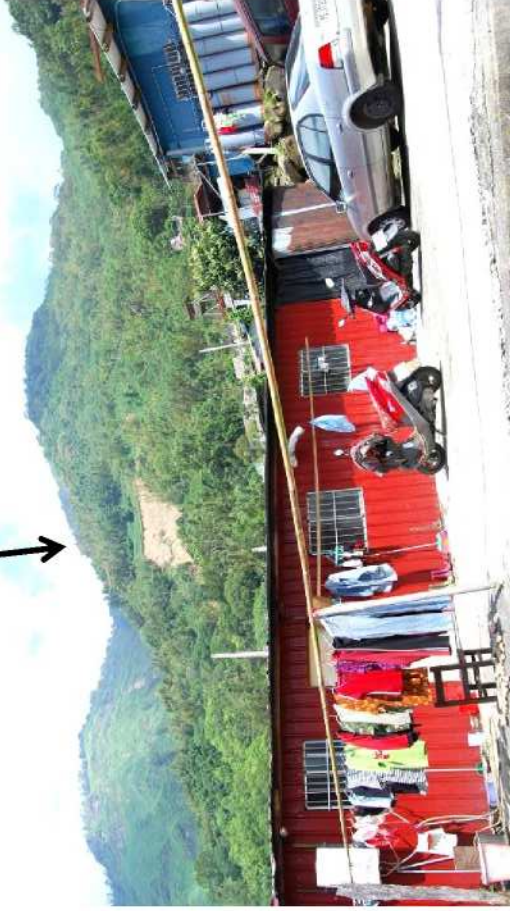
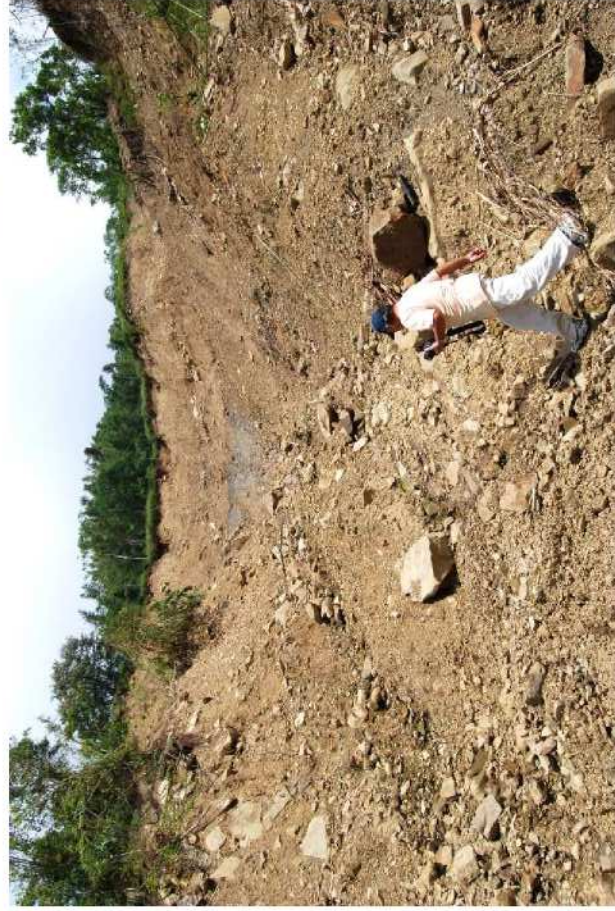
崩塌

部落於颱風期間對外聯絡道路 169 縣道因崩塌而中斷，至現地調查期間對外交通仍未搶通。部落南側下邊坡臨里佳溪，颱風期間河水挾帶土石淹沒原來開發之房舍及露營區，里佳大橋未損毀，惟前後引道段已遭沖毀。部落西北側階地邊緣存在小型圓弧型崩塌，上邊坡之土石堆積影響下方零星住家及道路。

崩積風化層崩塌(不安全)
(應予治理，避免擴大)

1. 部落西北側邊坡之既有崩塌應予治理，避免災害擴大危及部落。
2. 已遭沖毀之里佳溪行水區內開發區域，應停止開發使用。
