阿里山鄉部落原居住地安全初步評估—樂野部落

莫拉克颱風災後原居住地安全初步評估表

評估地點： 樂野 評估日期： 98.09.12

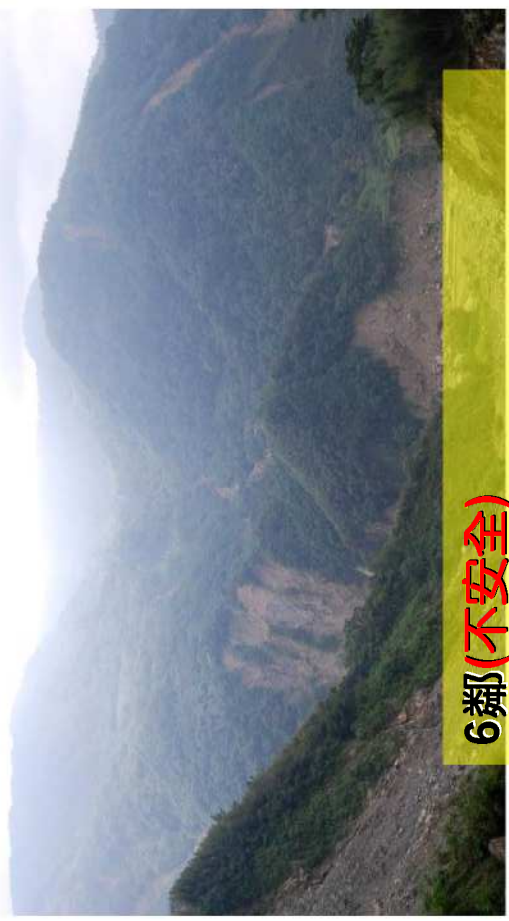
4,6,7鄰(不安全)
(上邊坡順向坡、崩積層滑動，
破壞範圍將持續擴大)

4、6、7 鄰住戶散居於主要部落西側之山坡地，上方發生大規模邊坡滑動，下方部份易受曾文溪淘刷影響，部份山坡岩盤不穩定，部落屬不安全範圍，應遷離。

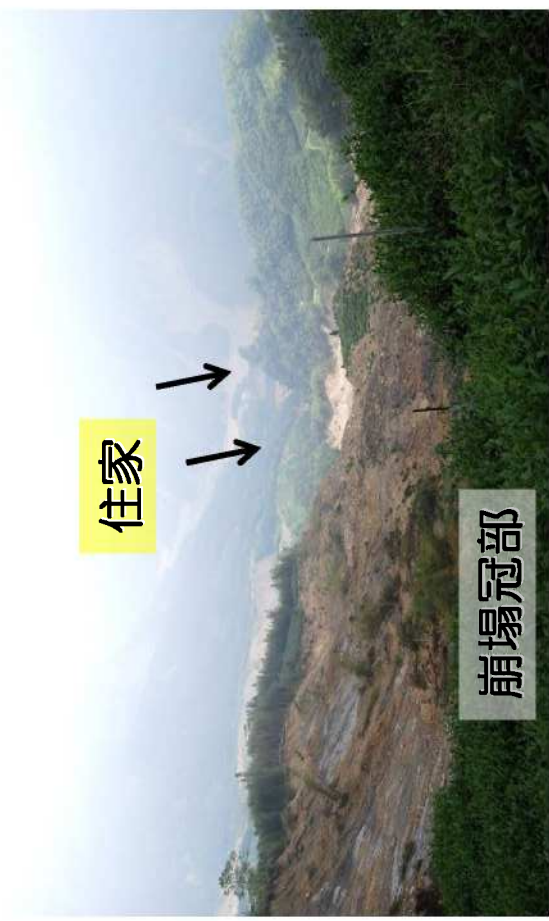
6鄰(不安全)
(曾文溪對岸，崩塌、交通中斷)
