1-5、滿州鄉長樂村上、下分水嶺部落

部落原居地安全評估表

評估地點：屏東縣滿州鄉長樂村上分水嶺部落

評估日期：2009/11/26 (四)

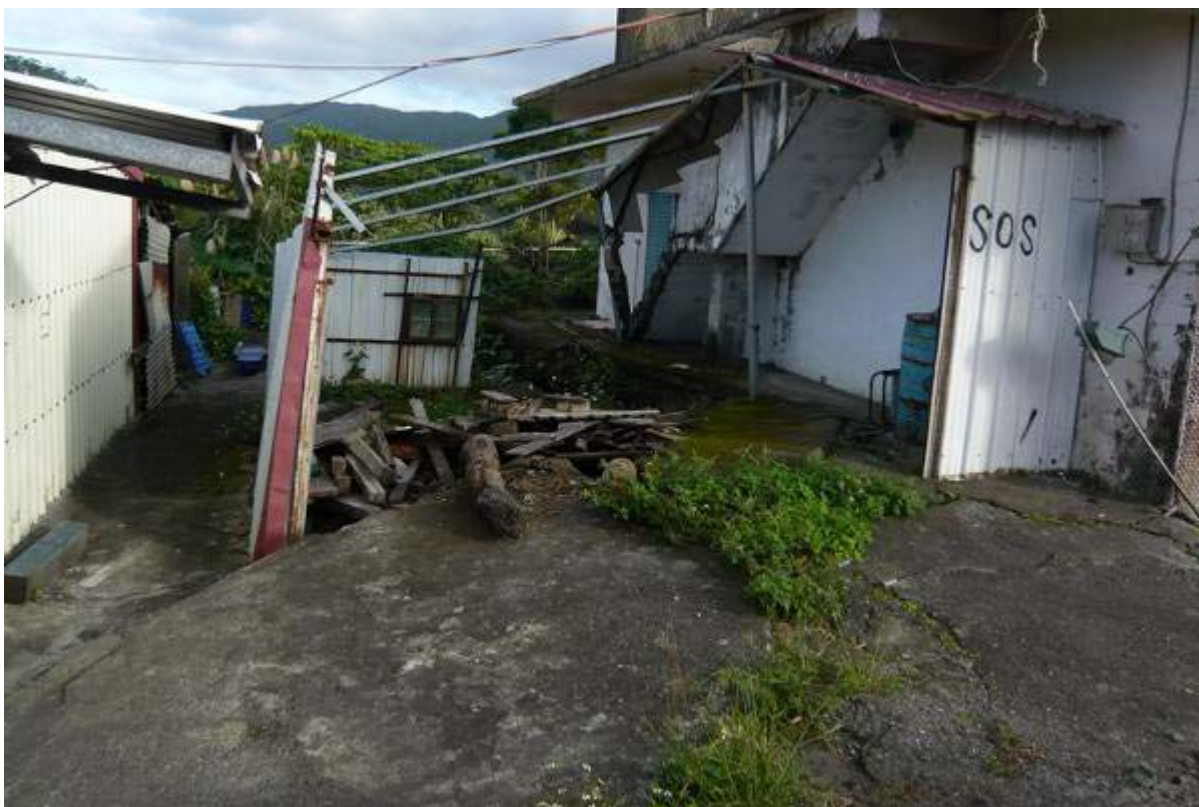
1. 八瑤路 71 之 1 號起，道路東側 11 戶（縣道 200，東側住戶），整排住戶發生圓弧型地層滑動，為立即危險。
2. 八瑤路 77 號等道路西側 10 戶住家為潛在不安全。
3. 台灣基督長老教會等（民房三戶，其中一戶為 86 號），東側牆基下陷、龜裂，為立即危險。

圖 29：長樂村上分水嶺部落道路東側 11 戶整排住戶發生圓弧型地層滑動

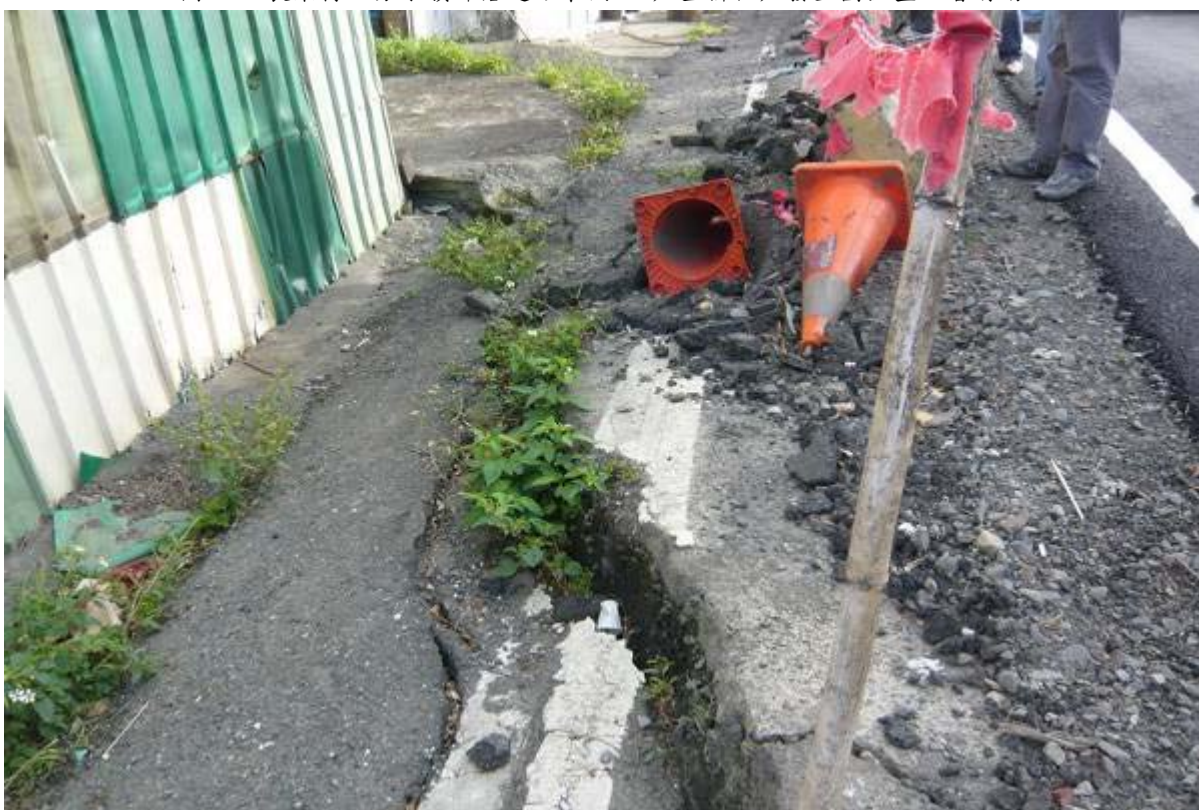
圖 30：長樂村上分水嶺部落道路東側 11 戶整排住戶發生圓弧型地層滑動

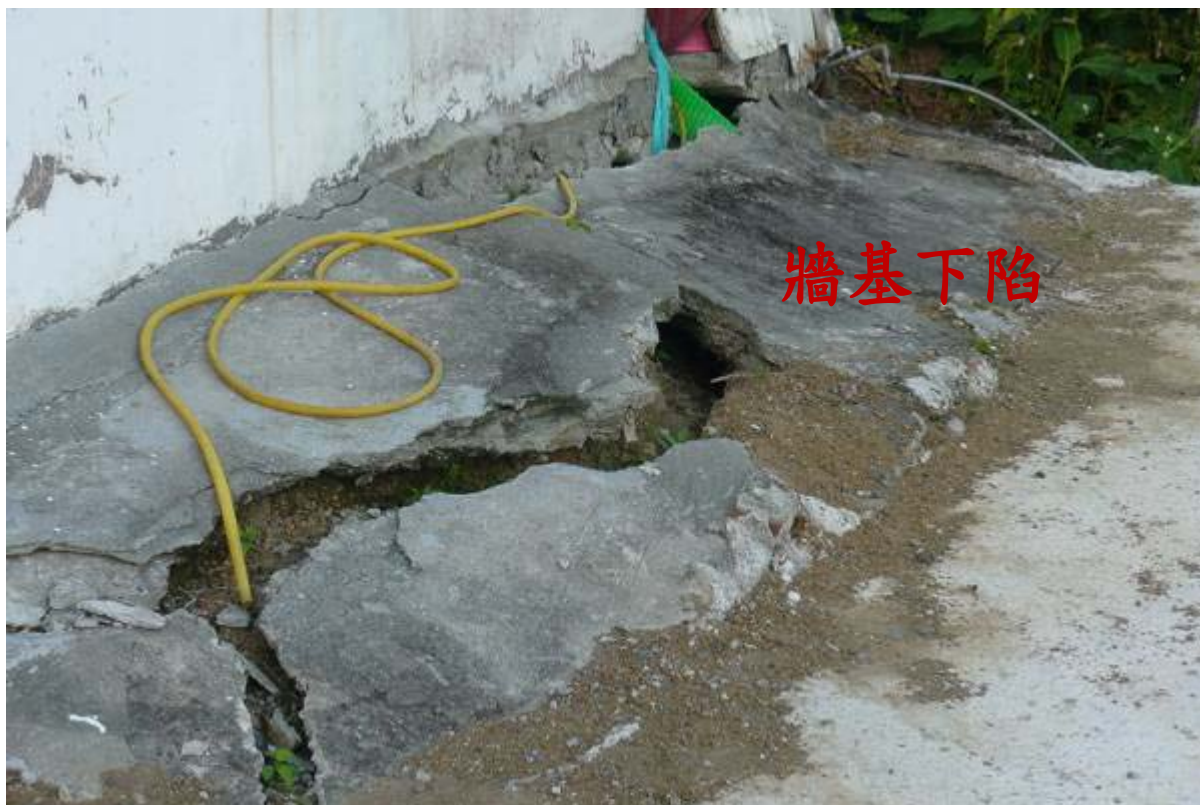
圖 31：長樂村上分水嶺部落台灣基督長老教會等民房三戶東側牆基下陷龜裂

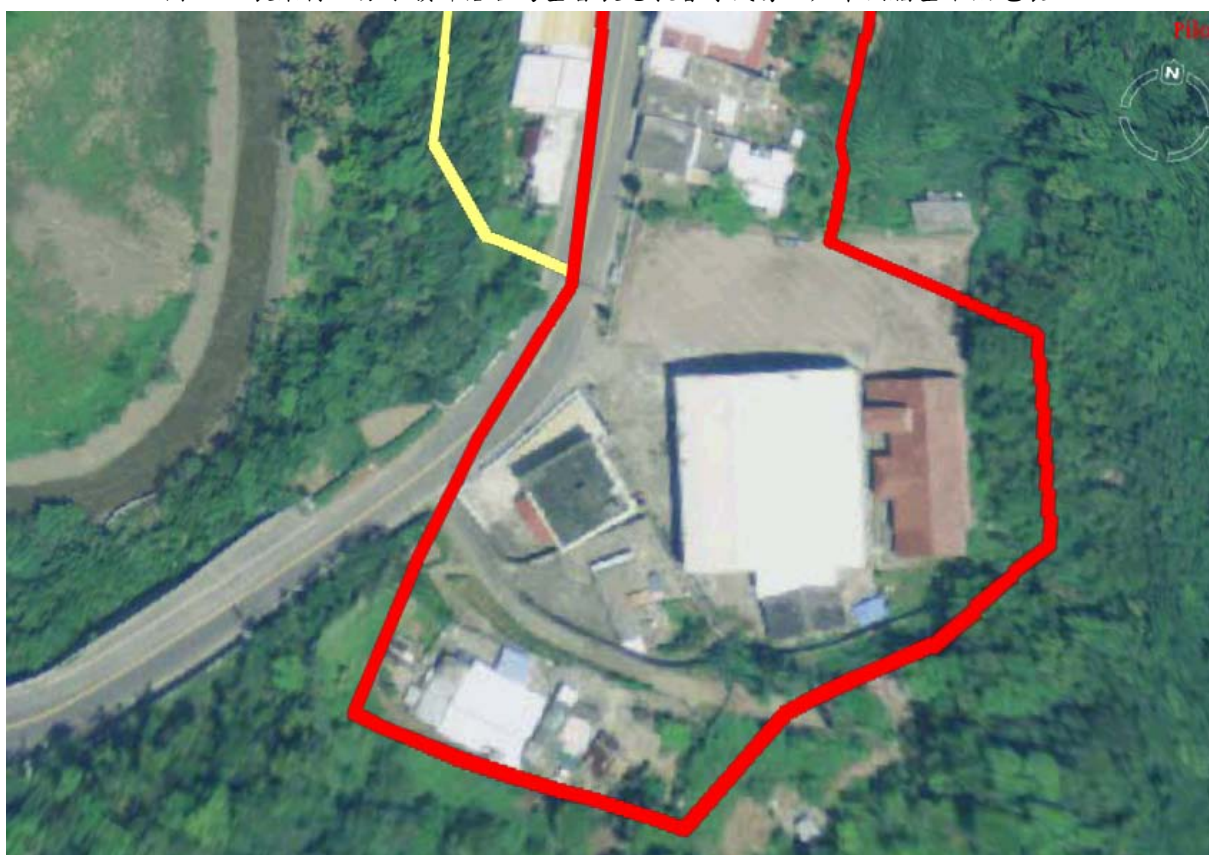
原居地不安全：八瑤路東側 11 戶、八瑤路道路西 10 戶、台灣基督長老教會等三戶。

圖 32：上分水嶺部落住屋判定為不安全

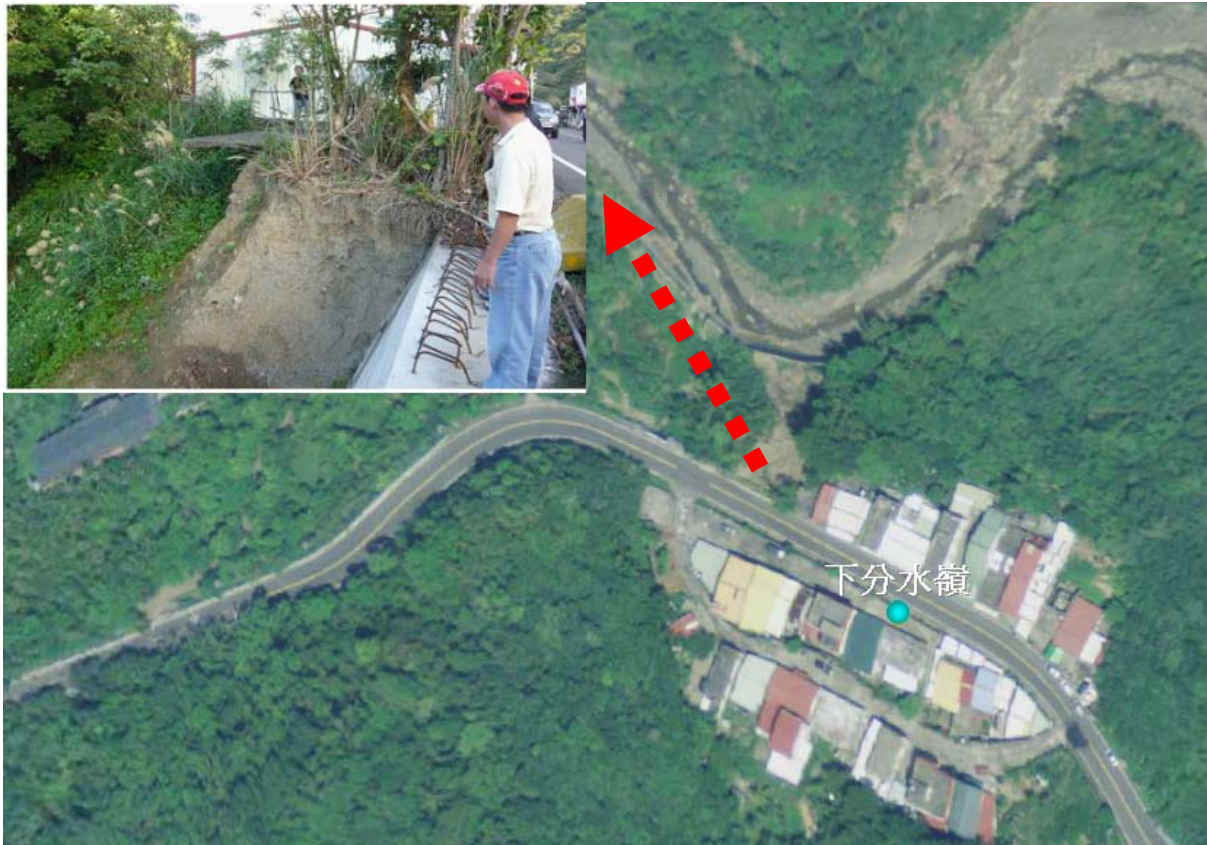
圖 35：長樂村下分水嶺部落道路北側下邊坡河川沖蝕邊坡基腳造成地表沖蝕

1. 道路北側下邊坡，河川沖蝕邊坡基腳，造成邊坡地表沖蝕，目前已興建護坡、擋土牆，建議坡址放置蛇籠。
2. 強化社區地表排水、縱向排水溝。
3. 有二戶潛在不安全。

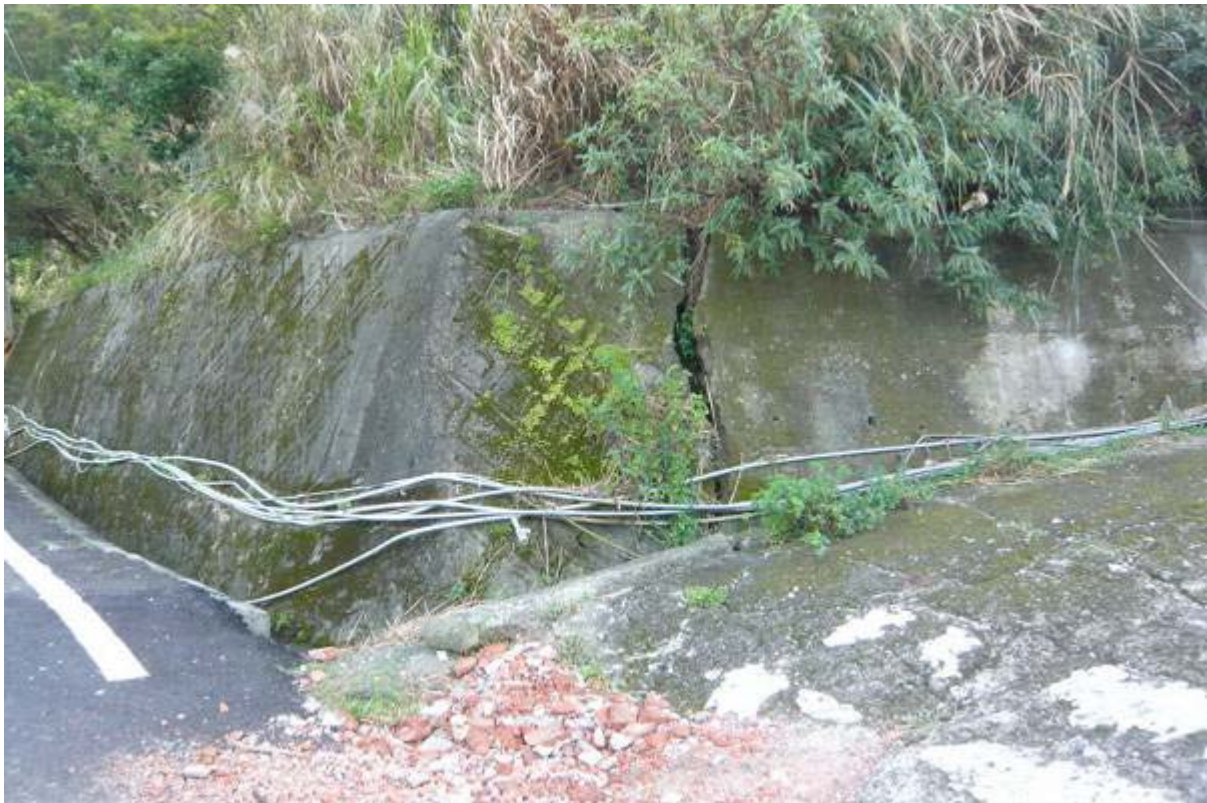
圖 36：長樂村下分水嶺部落聯外道路擋土牆龜裂

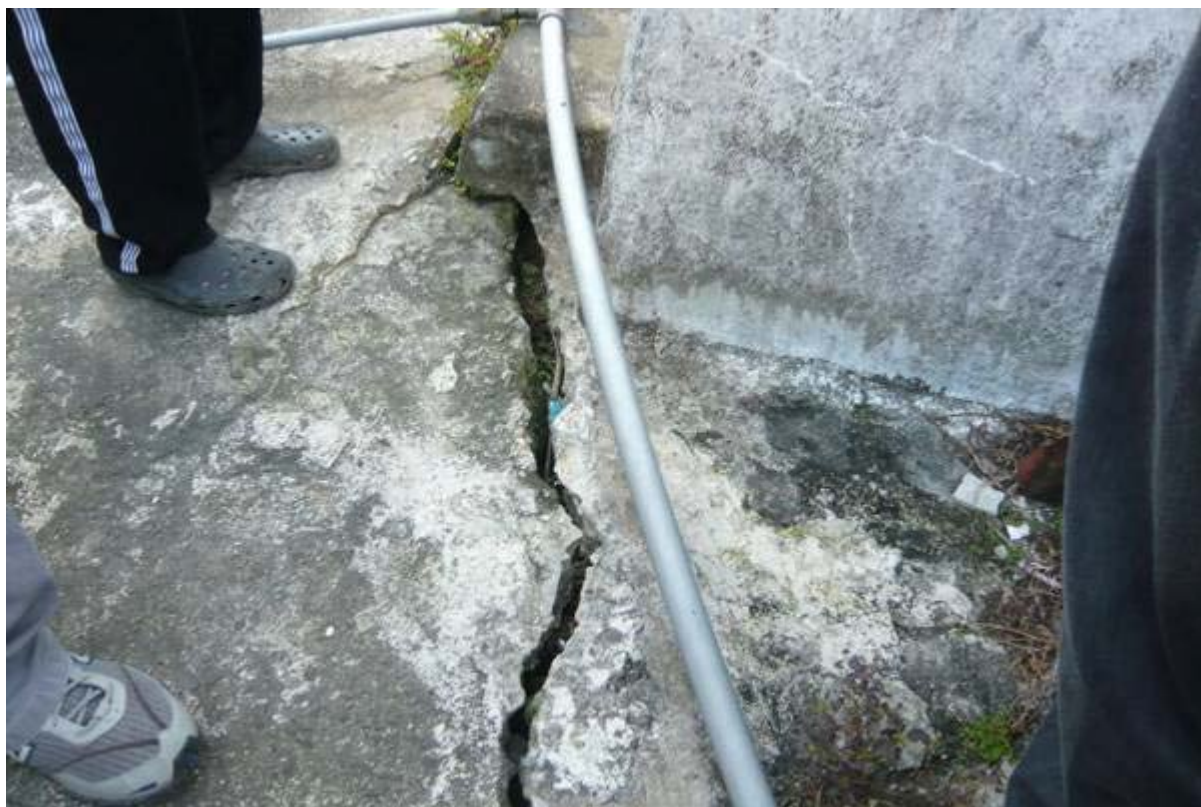
圖 37：長樂村下分水嶺部落道路及房舍龜裂

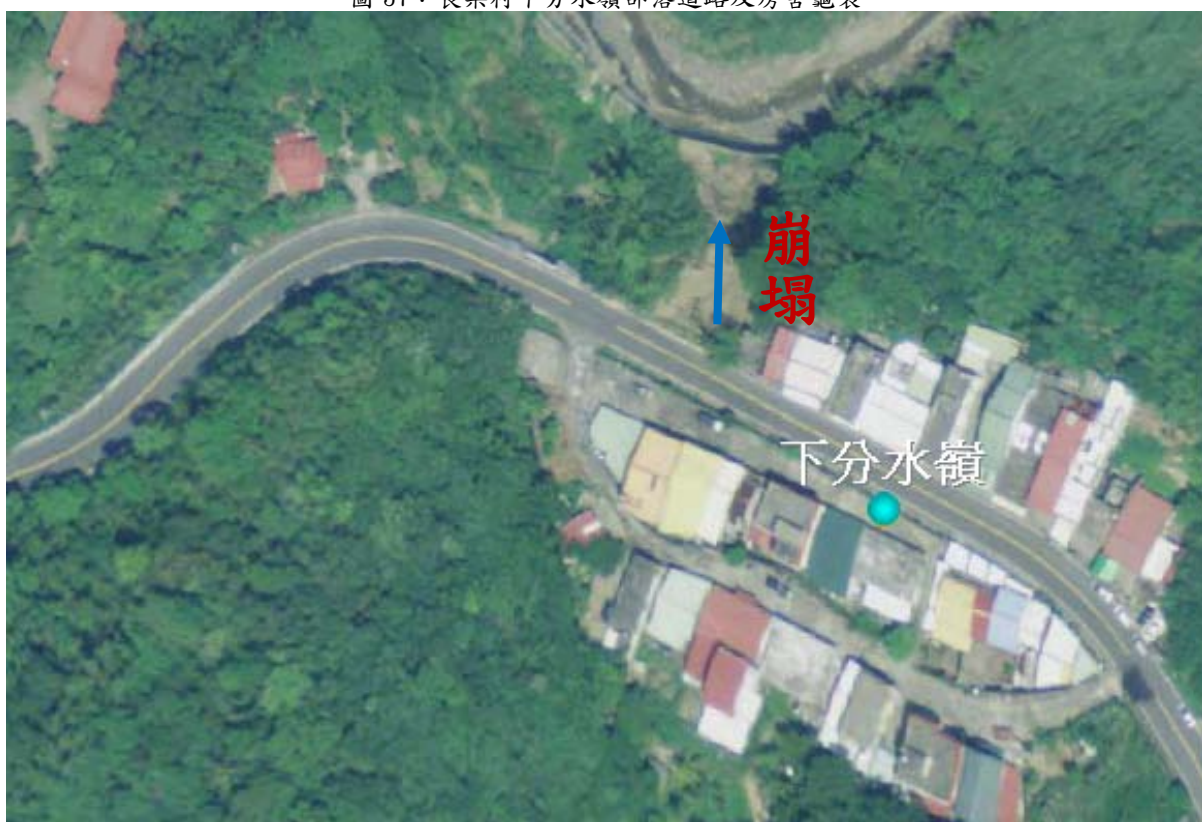
圖 38：長樂村下分水嶺部落下邊坡土石坍方
