雲林縣古坑鄉草嶺村枋仔崙

莫拉克颱風災區非原住民地區聚落安全初步評估報告

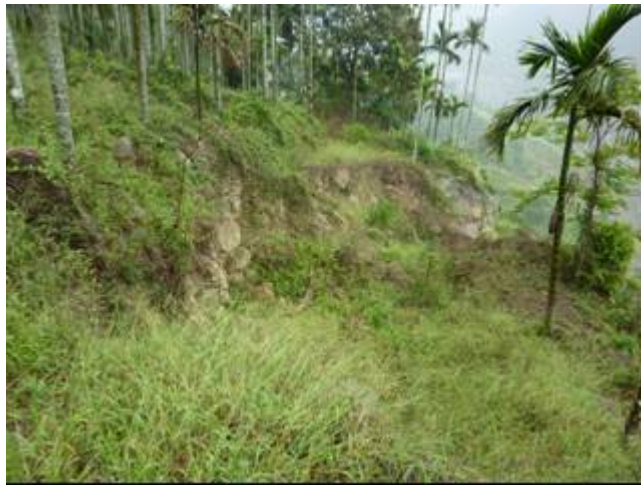
四、評估意見：經現勘發現下邊坡於 88 風災已發生圓弧式滑動，可能有向上方聚落發展潛勢。
 五、綜合評估：本處位順向坡下方深厚崩積層堆積之上，上方順向坡已有自由端出露，偶有落石。
 原居地安全
 原居地不安全
 ※ 補充建議：本處進出道路邊坡多處不穩定，鄉公所表示近年已多次維修花費上萬，但仍可能於災害發生時形成孤島。

下邊坡圓弧式滑動-1

建議複評進一步詳細調查、評估。

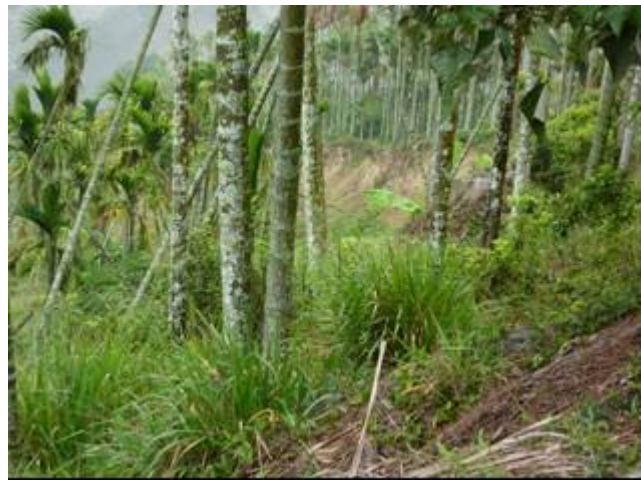
下邊坡圓弧式滑動-2

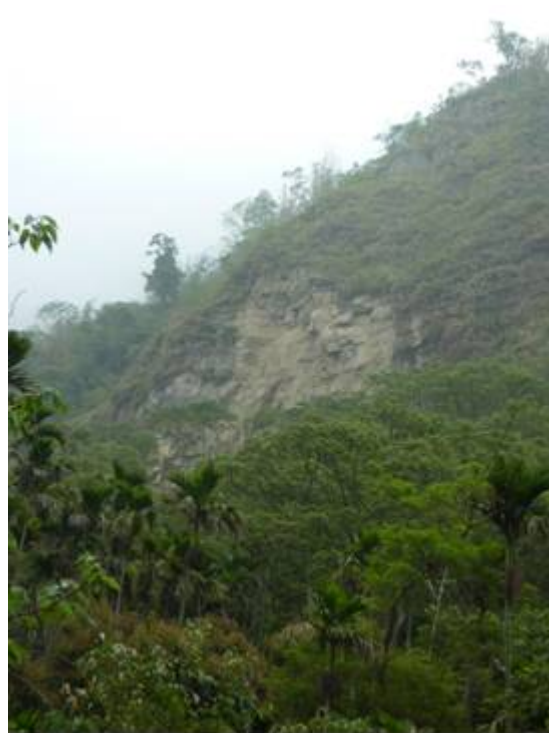
上方邊坡為順向坡有自由端出露
