嘉義縣大埔鄉西興村 6 鄰 1 號

莫拉克颱風災區非原住民地區聚落安全初步評估報告

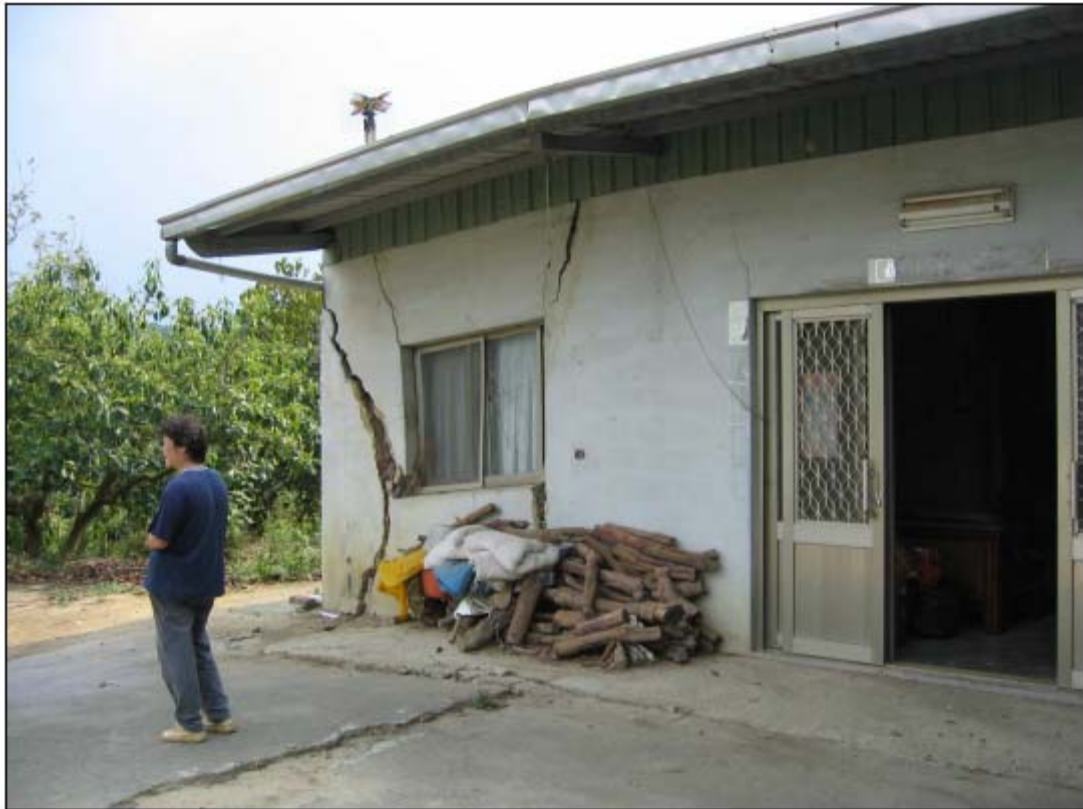
6 鄰 1 號建築物及其周邊地坪出現大量橫向地表裂縫，部分裂隙貫穿建築物，除造成路面龜裂、混泥土地坪破裂外，並造成建築物牆面嚴重傾斜與開裂，目前居民已不敢居住。現地照片及說明如圖 1。

建築物及其周邊發生地滑現象，地表破壞嚴重造成房舍嚴重變形與破損。

照片說明：西興村 6 鄰 1 號房舍及地坪嚴重龜裂，住屋不堪居住。

建築物位於地滑區域內，不適合居住。

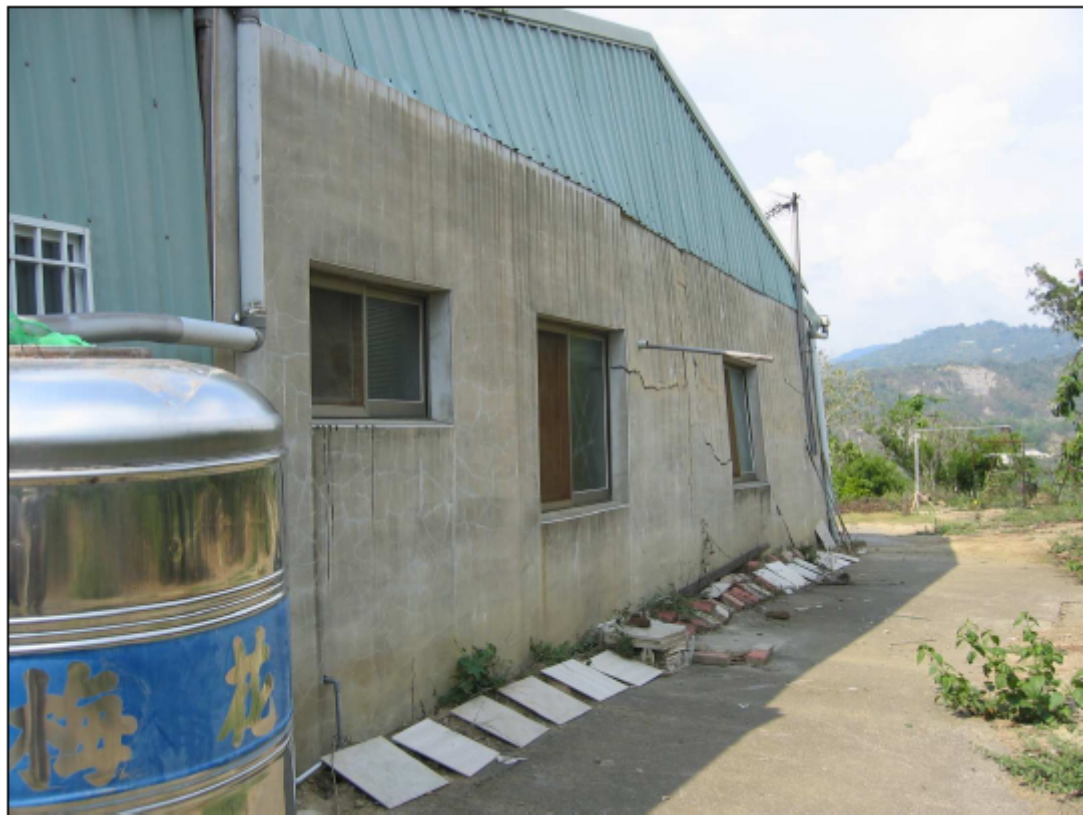
照片說明：房舍嚴重變形變形與龜裂，不堪居住。

1. 西興村 6 鄰 1 號房屋基礎下陷。建築物嚴重龜裂傾斜，不堪使用。
2. 地坪破裂，橫向裂隙貫穿房舍。後方上邊坡擋土牆破裂，路面縱向裂隙明顯。
3. 居住地有地滑現象。
