阿里山鄉部落原居住地安全初步評估—達邦、特富野部落

莫拉克颱風災後原居住地安全初步評估表

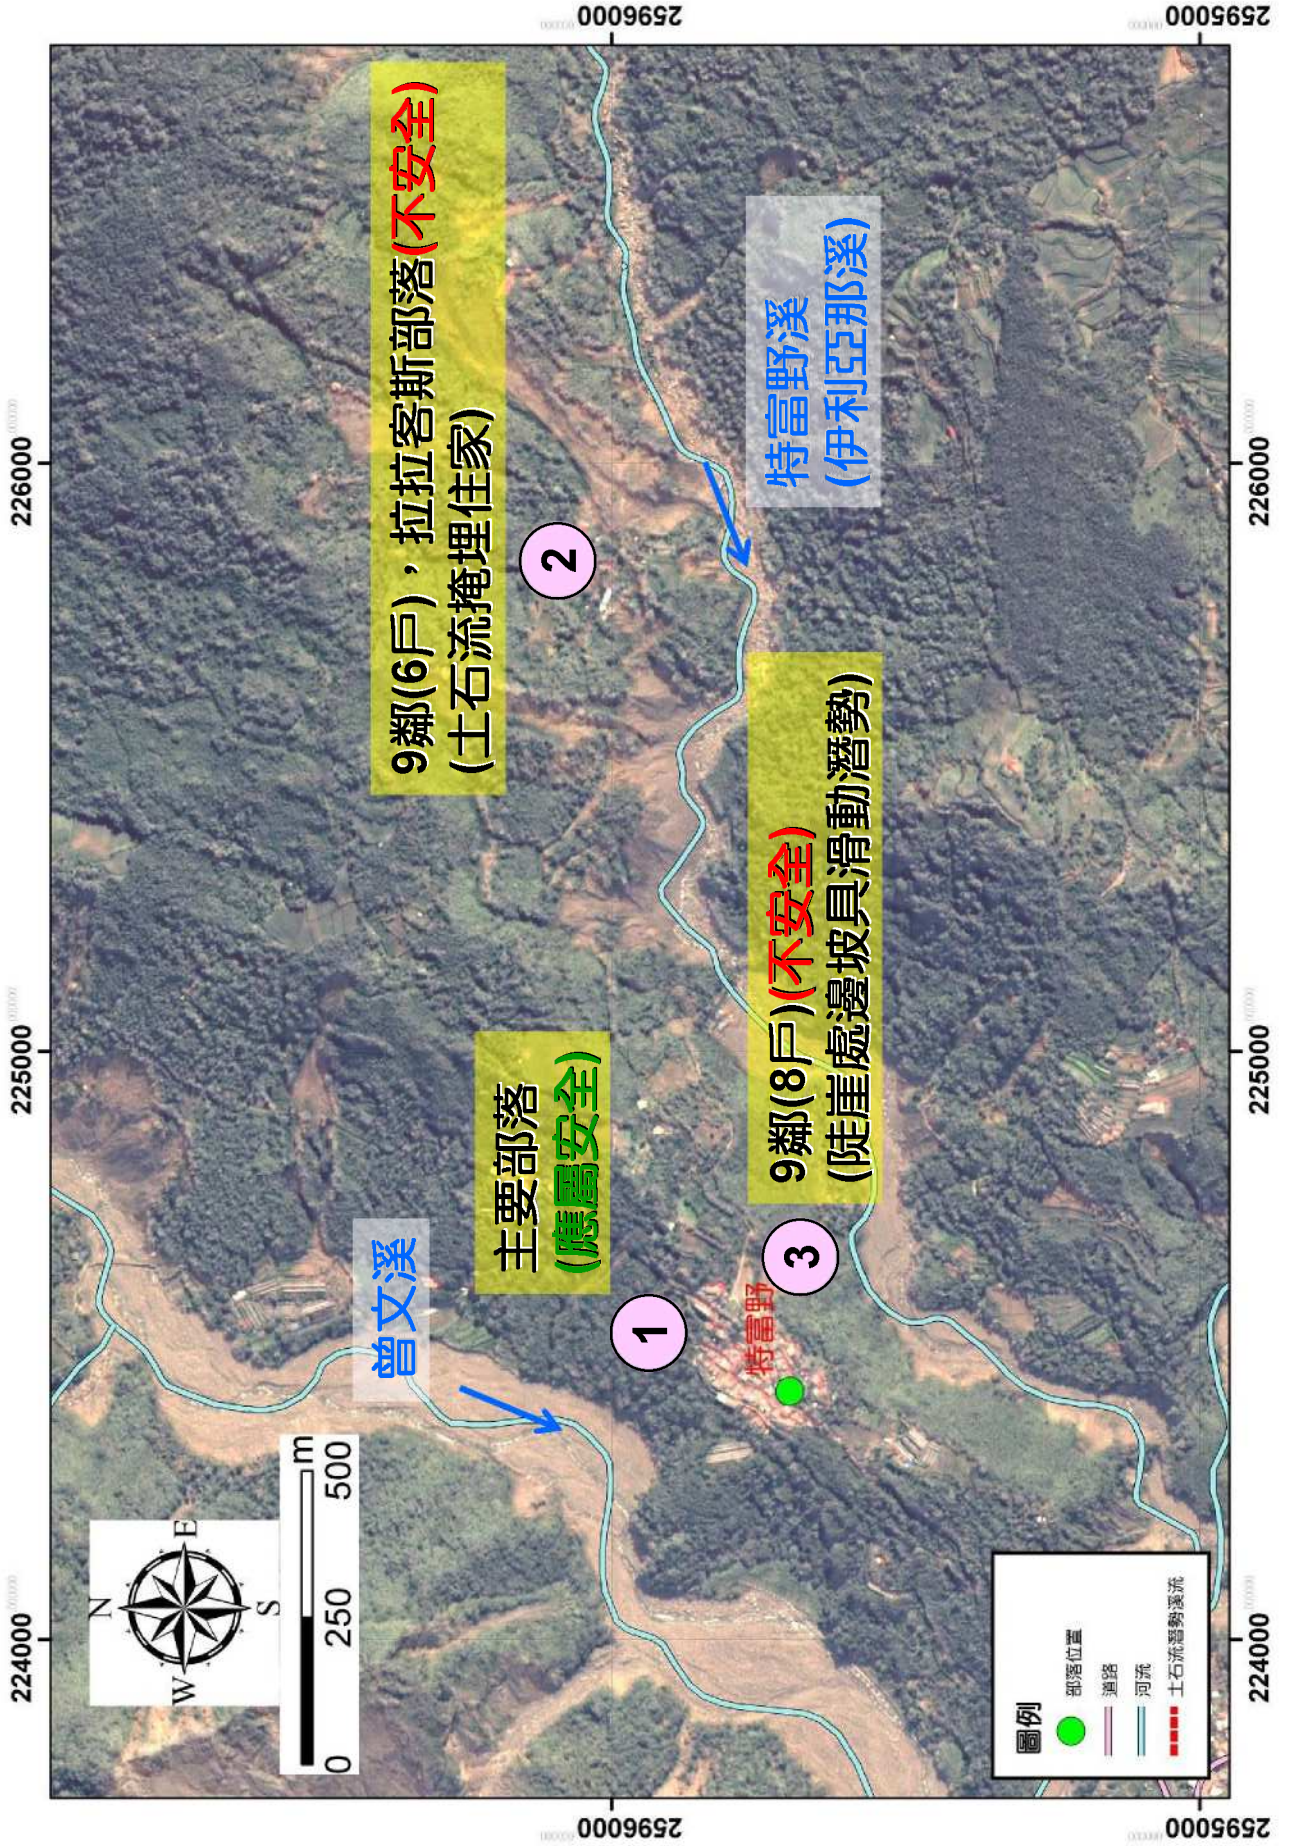
特富野部落

部落臨近之溪流多因上游崩塌發生土石流，影響對外交通。特富野部落東側之拉拉客斯部落區域(9 鄰)，因山崩形成土石流掩埋住家，特富野主要部落東側臨山坡陡崖處(鄰伊利亞那溪，或稱特富野溪)，洪水淘刷岸壁邊坡發生潛移破壞，造成道路、房舍產生龜裂或下陷(9 鄰)。

特富野主要部落居住地尚稱安全，惟東側臨陡崖處，邊坡發生潛移破壞，造成道路、房舍龜裂、下陷(9 鄰)，屬不安全區域，已由縣政府張貼紅色危險標誌。特富野東側拉拉客斯部落區域(9 鄰)，山崩形成土石流掩

埋住家，屬不安全區域。

- (1) 主要部落居住地尚稱安全。
- (2) 拉拉客斯部落區域(9 鄰)，山崩形成土石流掩埋住家，屬不安全區域。
- (3) 主要部落居住地東側臨陡崖處(鄰伊利亞那溪)，邊坡發生潛移破壞，造成道路、房舍產生龜裂、下陷(9 鄰)，屬不安全區域(縣政府紅色危險標誌)。

1. 特富野拉拉客斯部落區域(9 鄰)、主要部落東側臨陡崖處(9 鄰)等區域，屬不安全範圍，應予搬遷。
2. 達邦國小臨近崩塌地、教師宿舍具潛移破壞跡象，需加強監測以利防災。
3. 達邦村里辦公室受土石流溪流沖刷下方基礎淘空，應停止使用。

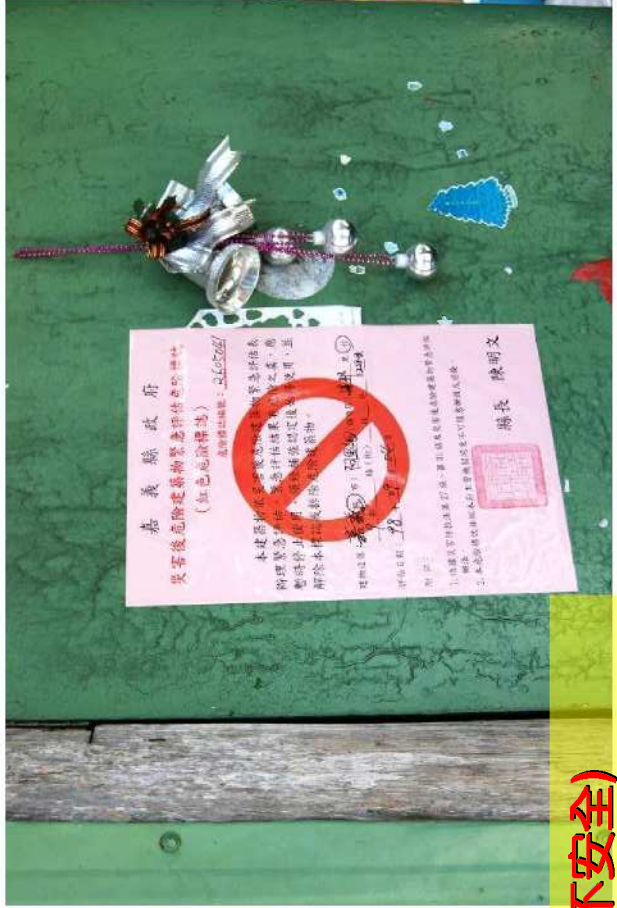
3

9鄰(8戶)(不安全)
(陡崖處邊坡具滑動潛勢)

嘉義縣政府
災害後危險建築物緊急評估結果通知
(紅色危險標識)
嘉祥里社區：355555
本建築師經受委託對該建築物進行緊急評估，結果顯示該建築物存在嚴重安全隱患，應立即停止使用，並限期拆除。除本村以紅色危險標識外，並請該建築物所有權人於規定期限內自行拆除，逾期不拆者，本村將依法強制拆除。此致。
評核日期：2024年11月26日
評核人員：陳明文
縣長 陳明文

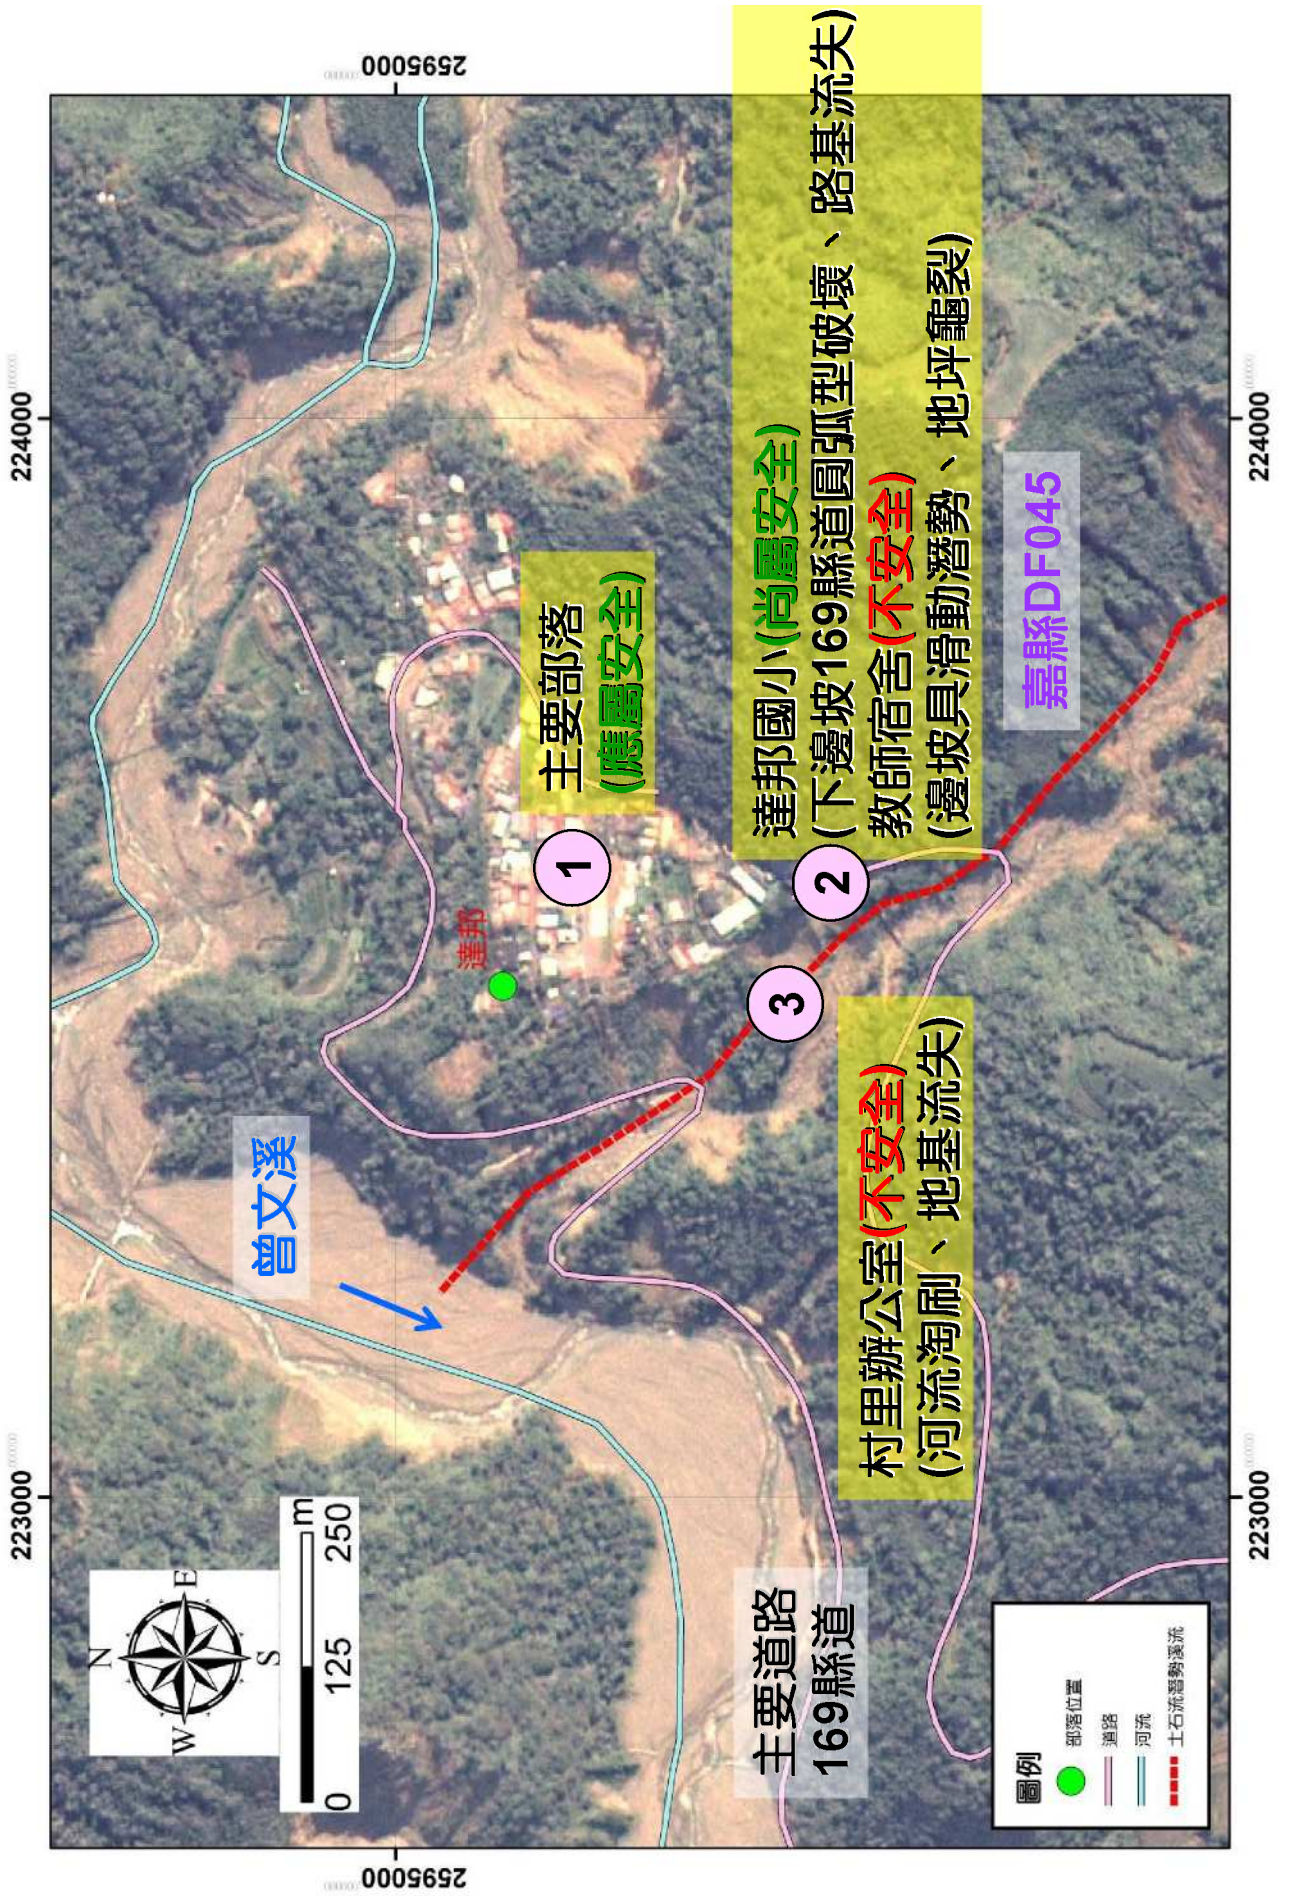
達邦部落

達邦部落東側之 169 縣道，於達邦國小下方位置，因下邊坡趾部受土石流溪流沖刷，邊坡發生弧型滑動，造成道路路基沖毀。國小教師宿舍位於達邦國小下方，臨近下邊坡陡坡處之地坪、圍牆下陷、開裂，另村里辦公室下邊坡趾部受土石流溪流沖刷形成圓弧型滑動，建築物下方基礎已淘空裸露。

達邦主要部落居住地尚稱安全，惟東側臨土石流溪流，造成 169 縣道路基崩塌流失、教師宿舍下邊坡具滑動潛勢、村里辦公室下邊坡沖刷崩落及基礎淘空，皆屬不安全區域。

- (1) 達邦國小下方之 169 縣道下邊坡趾部受土石流溪流沖刷，邊坡發生圓弧型滑動，造成道路路基沖毀。達邦國小位於邊坡坡頂，初步評估尚屬安全，惟需加強監測以利防災。
- (2) 國小教師宿舍位於達邦國小下方，臨近下邊坡陡坡處之地坪、圍牆下陷、開裂，邊坡具滑動潛勢，應加強監測。
- (3) 村里辦公室下邊坡趾部受土石流溪流沖刷形成圓弧型滑動，建築物下方基礎已淘空，屬不安全範圍。
- (4) 1 鄰住戶臨近邊坡受逕流沖刷局部崩落，應予治理，避免災害擴大。
