甲仙大橋 南橫公路樞紐

新橋·新希望·新未來

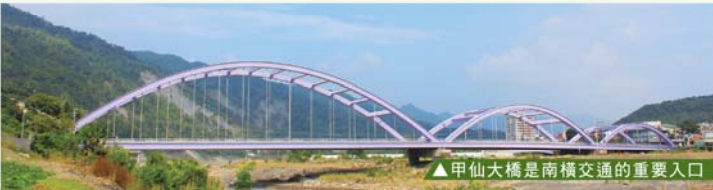
97年遭沖毀的甲仙大橋是通往南橫的重要樞紐，經公路總局重新設計興建，提前108天在99年6月26日通車。甲仙大橋新橋為鋼構拱橋，耗資4億6千萬美元建成，橋身的三座橋拱跨距分別為152公尺、92公尺、60公尺，非常壯觀，全長304公尺，橋身並塗著代表甲仙鄉特產芋頭的紫色，是一座造型優雅的景觀橋，目前已成為甲仙鄉的新地標。

▲甲仙大橋是南橫交通的重要入口

台20線甲仙大橋跨越了旗山溪，為了增加排洪斷面，由原來10跨30M 預力混凝土梁上構，改採三跨152M、90M、60M大跨距鋼箱型梁橋樑，下部結構採用2M直徑、長30M全套管基樁，入岩深度平均為15M。該橋在設計時由地方挑選上構顏色為芋頭紫色，及橋欄杆為芋頭竹筍圖騰，完成後成為南部橫貫公路最重要景觀橋梁。

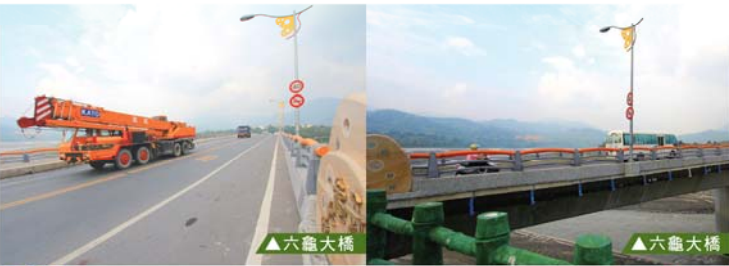
台27甲線六龜大橋跨越老濃溪，是聯絡台20線南橫公路、台28線旗美美濃地區、縣道185線沿山公路之重要橋梁，全長308公尺、跨距最大77公尺。為莫拉克災後重建重大指標性工程，對地方產業發展及災後重建具有重大意義，中央與地方政府擴大舉行「六龜大橋竣工典禮暨山城花語溫泉季系列活動」及六龜鄉公所「放眼六龜、橋建未來」活動，當天還有200多輛來自全省SUV房車，以及迎賓巴士提供遊客搭乘，吸引數千遊客參加。

▲六龜大橋

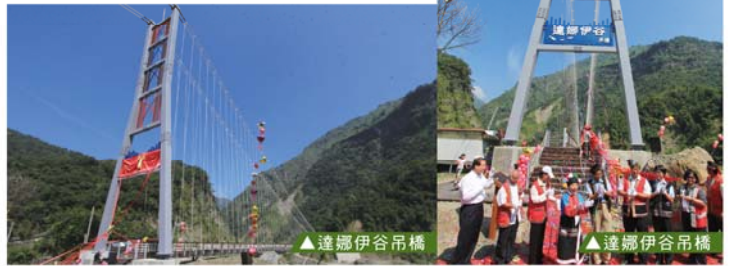
舊達娜伊谷吊橋建於93年12月，是自然區內主要的景點之一，在莫拉克颱風時遭大水沖毀，少了它，達娜伊谷的美就殘缺了，行政院重建會特地在經管的大陸善款中，勻出4千多萬元協助重建。新吊橋採單塔懸索式設計，兩道主索從高30公尺主橋塔頂，以優美的懸弧斜斜地搭接到對岸的橋台，鋪陳出228公尺長的橋板，有種不對稱的美，橋中間另設置幾處凸出的眺望平台，俯賞溪流或眺望遠山皆宜。

▲達娜伊谷吊橋

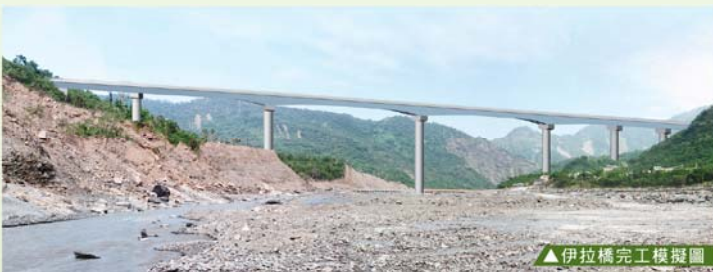
屏東縣霧台鄉聯外最重要的橋梁伊拉橋，被莫拉克颱風沖毀後，居民進出就靠鋼便橋通行，公路總局為此耗資6億2,800萬元規畫設計新橋，預計明年7月底完工。新設計計的伊拉橋橋墩高75公尺，比目前國內最高橋墩橋梁的國道六號國姓交流道橋墩68公尺，還要高出7公尺，若將橋欄高度也列入，高度將達80.6公尺，是全國最高橋墩的橋梁。橋全長440公尺，有如一條遨遊於山谷的飛龍，非常壯觀。

▲伊拉橋完工模擬圖

為徹底解決進出霧台鄉交通，仍重建新橋，全橋增長為654M，而大跨距為80M、140M、140M、80M共440M，引道亦採5跨共214M，且下部結構皆為井筒式沈箱基礎，在隘寮溪主河道橋墩更高達75M，橋梁上部結構亦採用了3種工法，A1至P1採用就地支撐工法，P1至P5採用平衡懸臂工法，P5至A2採用支撐先進逐跨架設工法，橋面寬度為10M標準雙車道之設計。

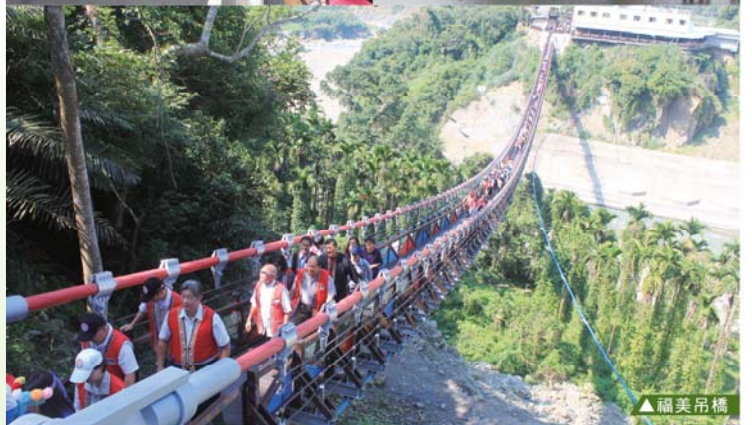
福美吊橋由福建省紅十字總會捐贈，中華民國紅十字總會援建，重建會基礎建設處呂志廣科長表示，此橋設計方式與達娜伊谷吊橋大異其趣，一般稱之為吊床式或直路式吊橋，目前國內相同形式的吊橋僅有兩座，竹山鎮大鞍竹海風景區往太極峽谷途中的梯子吊橋、台北市內湖區「碧山巖」旁的白石湖吊橋，前者長136公尺，後者長116公尺，新建的福美吊橋長達175公尺，是全國最長的直路式吊橋，橫跨在曾文溪上，其壯觀的景象可想而知，很多旅客都慕名前來觀賞行走。

▲福美吊橋

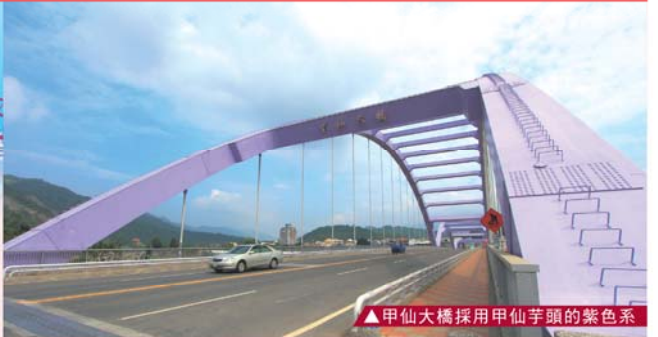
▲甲仙大橋採用甲仙芋頭的紫色系
